北海道北部の風力発電機周辺で見つかった鳥類死体の剖検所見

Postmortem Examinations of Avian Carcasses Found at Bases of Wind Power Generators in Northern Hokkaido, Japan

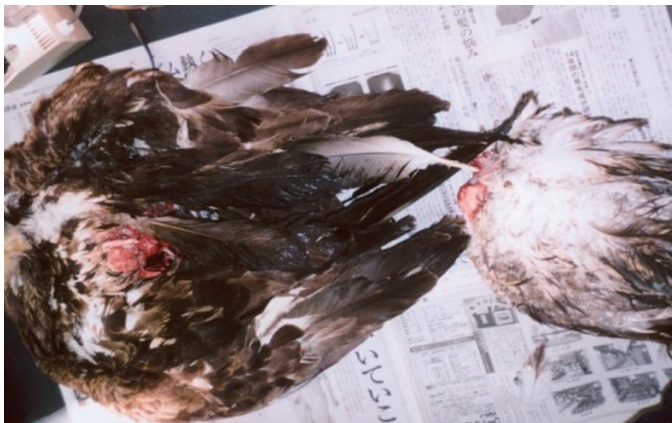
苫前町の国道沿いにて胴体が両断された状態で回収された(図1)。体表に汚れ、食痕、血痕、車輪痕、銃創、外傷等の目立った形跡は認めなかった。体部は腰部で離断し、胸椎の切断面は著しく粗剛で、断面周囲に残った結合組織により骨片が懸垂していた。また胸骨体および竜骨突起の骨折を認めた。内臓は肝臓、腎臓、生殖腺および筋胃以下の消化管が欠損し、心臓、食道、気管・肺および腺胃が残存していた。残存臓器に膿瘍、腫瘍などの病的所見は認めなかったが、肺挫傷および出血を認めた。

図1. 苫前町にて胴体が両断された状態で回収されたオジロワシ (死体確認 2004年2月5日)。

今回の 5 例全てで体の一部が切断されていた。特に第 1 例および第 2 例は腰部から真二つに切断され、切断面は粗剛で周囲には破砕された骨片が付着していた。そのため急激かつ強い外力が加わって胴体が両断され、それは鋭利ではなくある程度の厚みがあるものが原因であり、内臓や血液は切断時に散逸したことが示唆された。このような所見は井上・籠島 (2004) や阿部・宮脇 (2006) の報告したトビの事例でも同様であった。
